<b>Research Report</b>
------------------------

## Perbedaan Kebocoran Tepi antara GIC Konvensional dan *Resin Modified* GIC pada Restorasi Kelas V

(*Difference on Microleakage of Conventional GIC and Resin Modified GIC in Class V Restoration*)

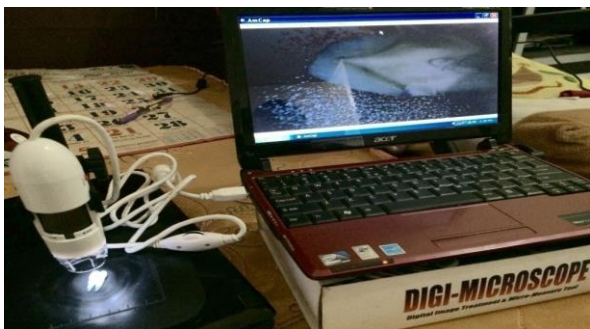
**Gambar 2.** Pemeriksaan spesimen gigi menggunakan mikroskop digital.

37°C selama 24 jam. Sampel lalu dipersiapkan untuk evaluasi kebocoran tepi dengan cara dilakukan pengolesan cat kuku transparan pada permukaan gigi selain  $\pm 1$  mm dari tepi restorasi dan pelapisan ini dilakukan sebanyak 2 kali untuk menghindari penetrasi larutan pewarna selain ke dalam tepi dinding restorasi. Masing-masing kelompok lalu direndam dalam larutan pewarna *methylene blue* 1% dalam inkubator dengan suhu 37°C selama 24 jam. Setelah itu gigi dibelah dalam arah bukopalatal dan dievaluasi kebocoran tepinya menggunakan mikroskop digital.
